NOTE D'INFORMATION

Date : 21 septembre 2011

- Surveillance du support moteur 912 (n°E305020) de s tricycles arv Tanarg.et LST Skypper

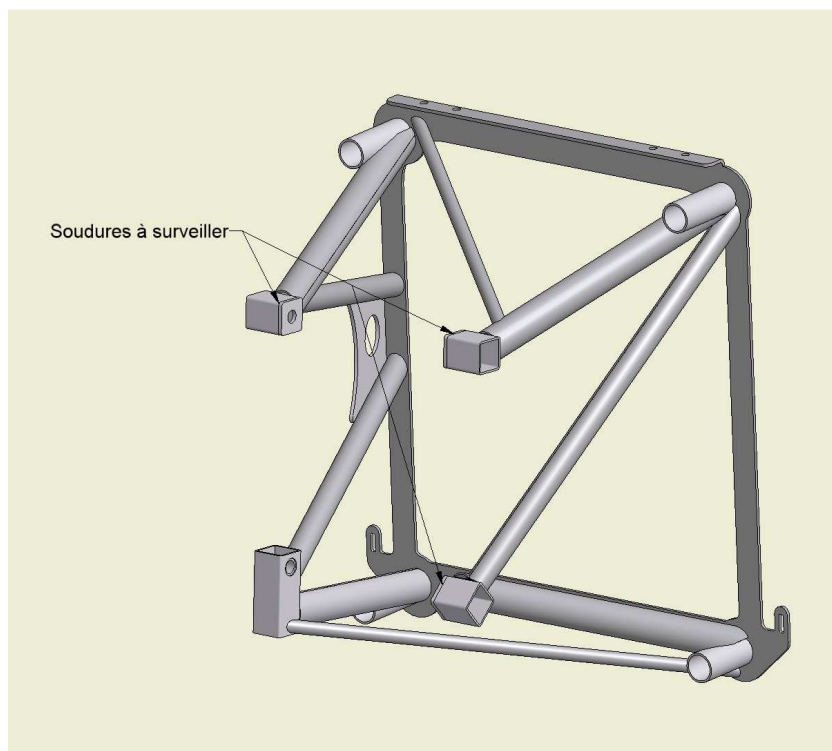
Le support moteur est une pièce essentielle qui mérite une attention particulière. Il s'est produit sur un tricycle, équipé d'un moteur 912, une rupture de soudure entre une des tôles de fixation moteur et son tube carré.

- Nous vous demandons d'inspecter ces zones soigneusement avant le prochain vol.
- La surveillance de ce point particulier doit être intégrée aux visites d'inspection des 25 heures.
- En cas de fissuration, arrêter les vols et contacter l'usine pour le remplacement du support moteur .

- Modification du processus de soudure.
